# Údržba vestavěného nerezového zásobníku TUV

# ZEUS Maior

Časosběrná prezentace údržeb vestavěného nerezového zásobníku TUV

**ZEUS 24 Maior**  
**3.012021**

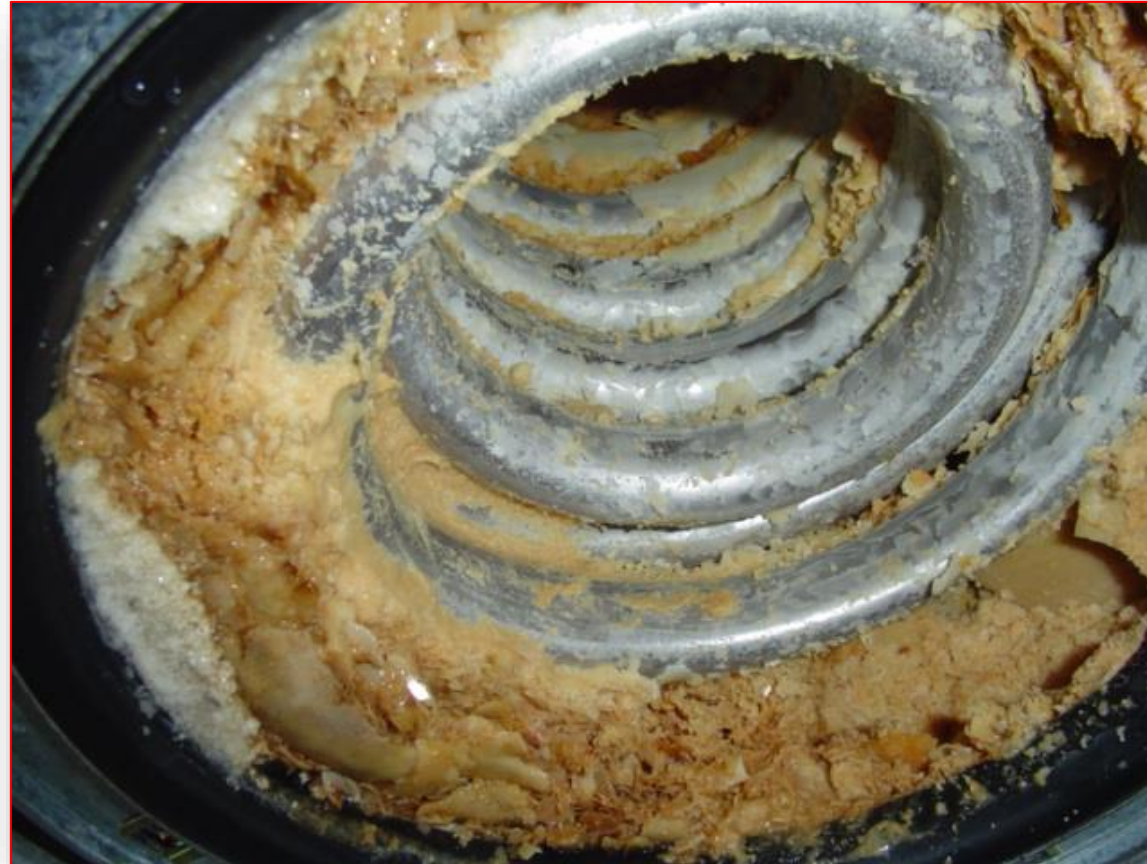
rok  
2005

- První údržba zásobníku TUV - po 5 letech provozu kotle
- Po demontáži spodní příruby - pohled do zásobníku TUV

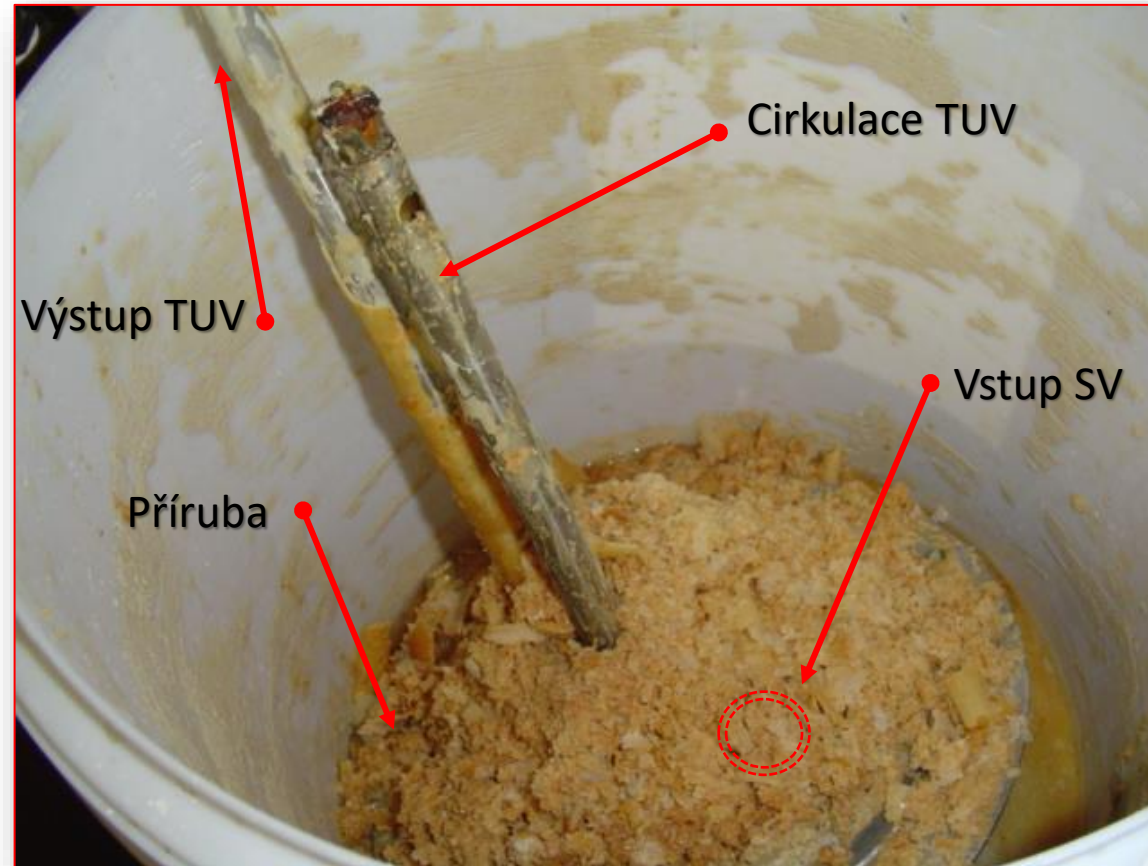
rok  
2005

- Po demontáži spodní příruby - pohled na zanesenou přírubu
- Díky usazeninám není vůbec patrný vstup SV do zásobníku

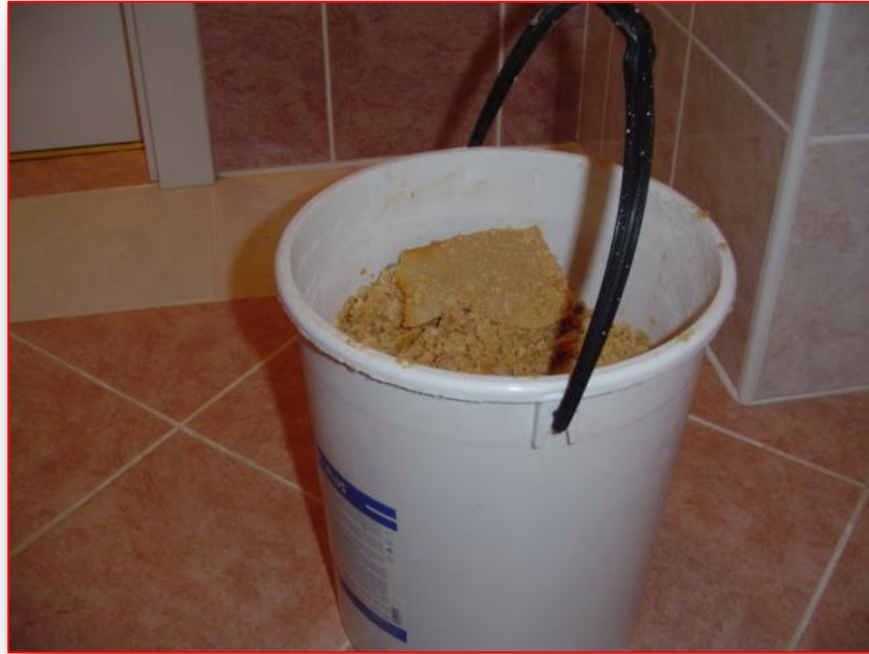
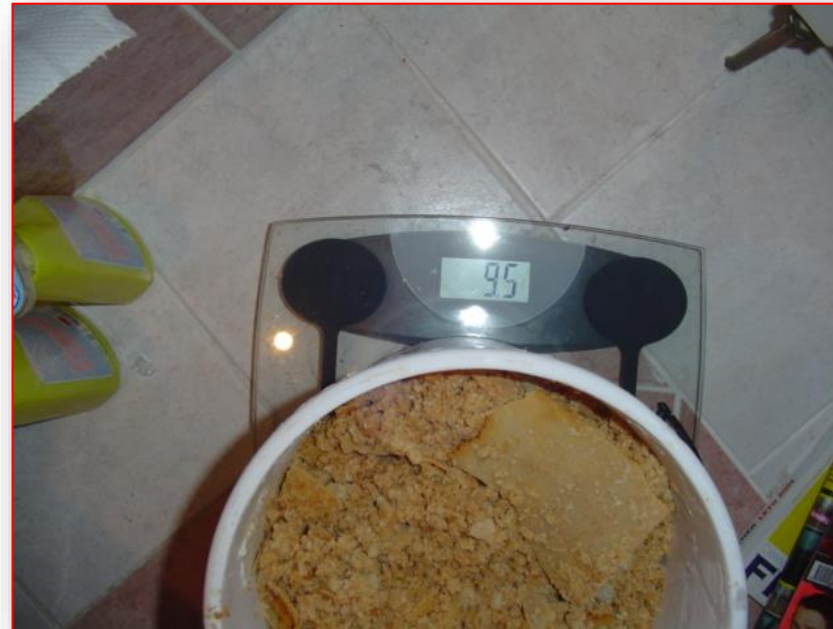
rok  
2005

- Usazeniny ze zásobníku a spodní příruby
- Za 5 let provozu kotle = 9,5 kg usazenin!

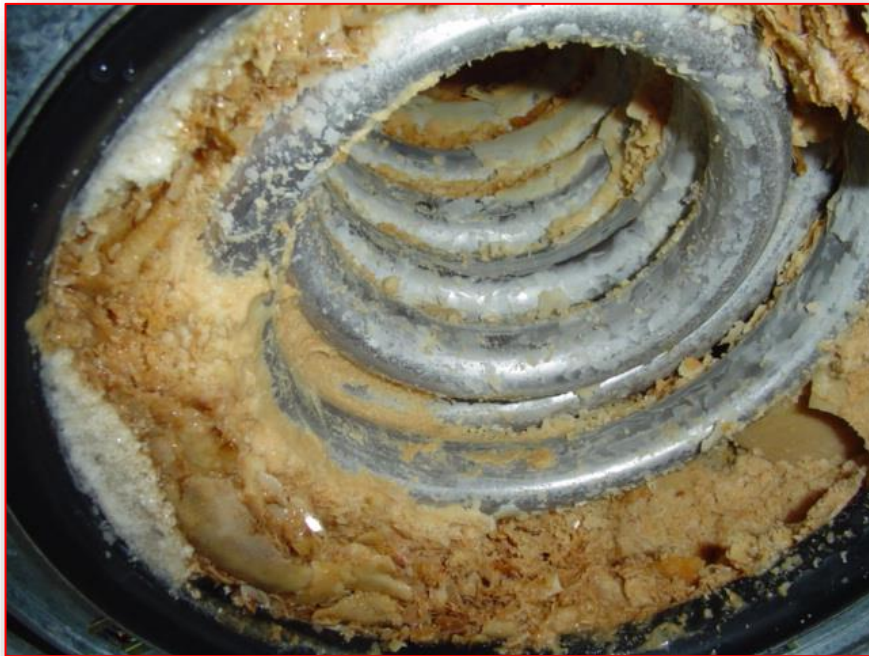
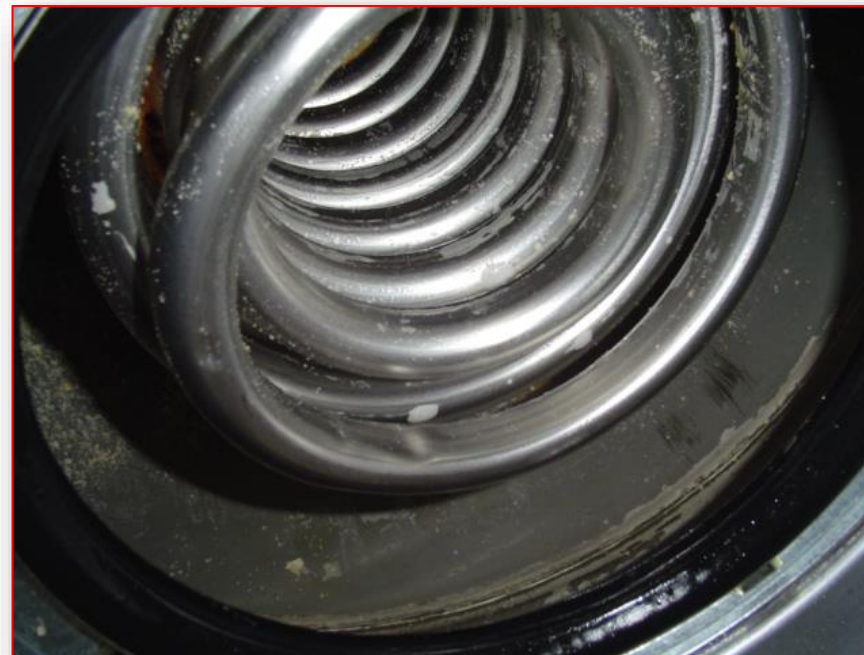
1 hodina  
čištění

- Zásobník TUV „před“ a „po“ provedeném čištění
- Nerezový materiál zásobníku a spirály bez jakéhokoli poškození

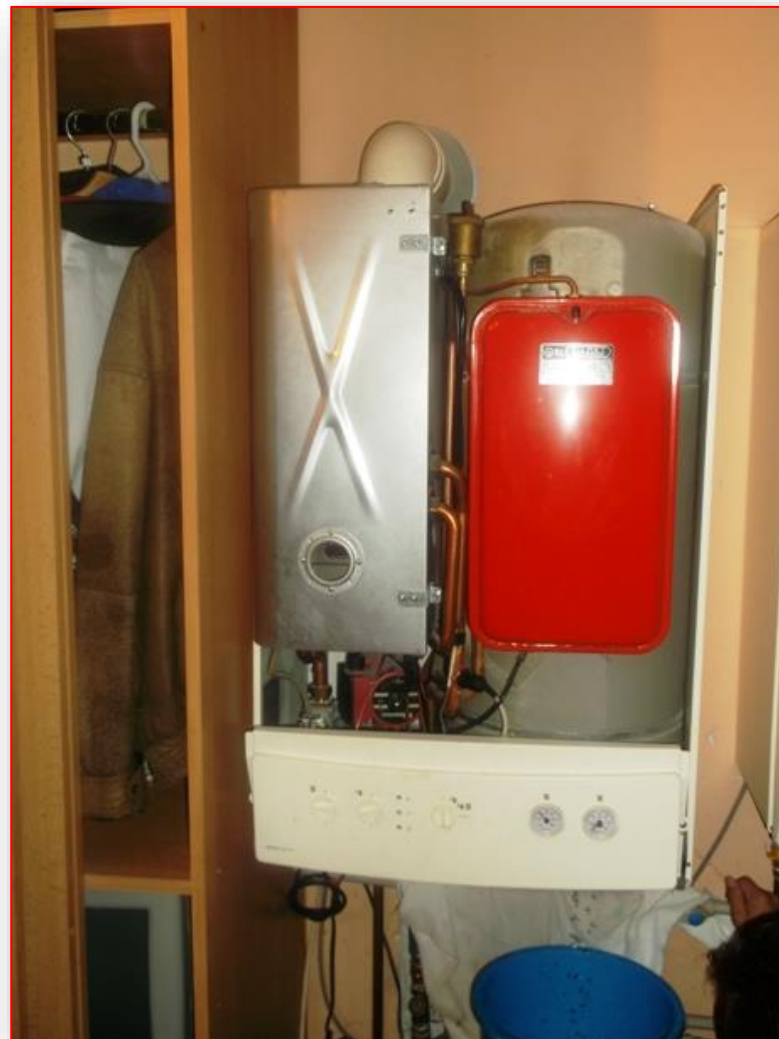
rok  
2012

- Další čištění nerezového zásobníku provedeno až po 7 letech!
- Vzhledem k velkému časovému odstupu od poslední údržby (2005), bude provedena demontáž celého zásobníku TUV

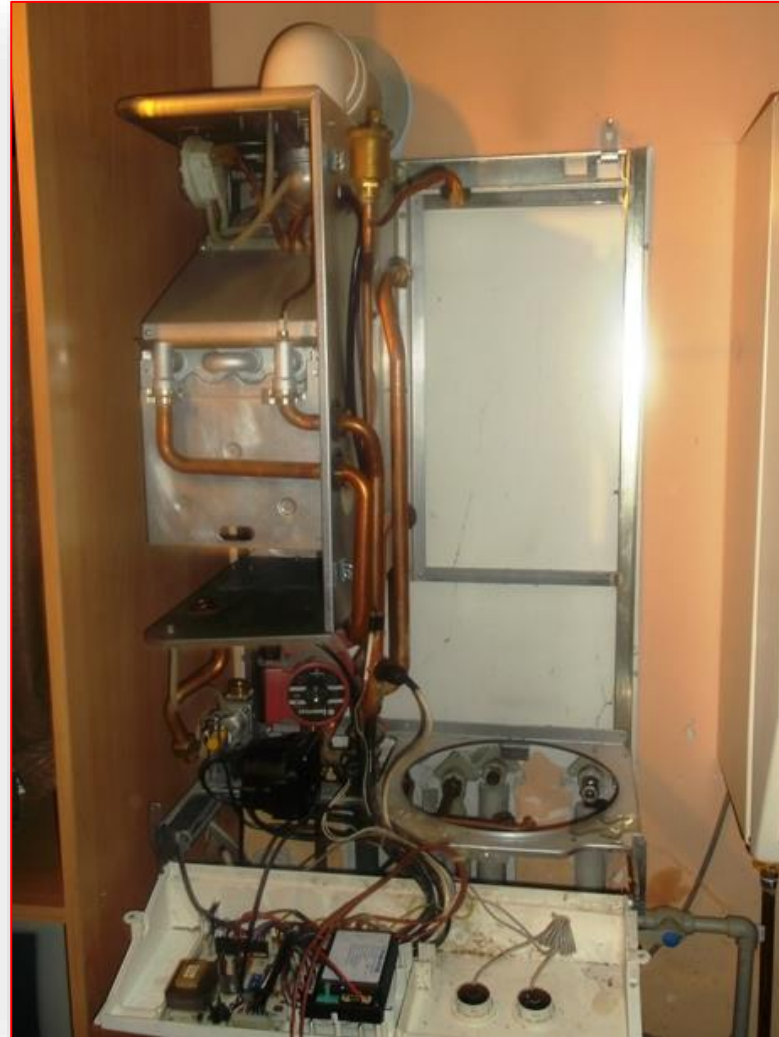
rok  
2012

- Provedena demontáž zásobníku TUV
- Vlevo je vidět spalovací komora kotle

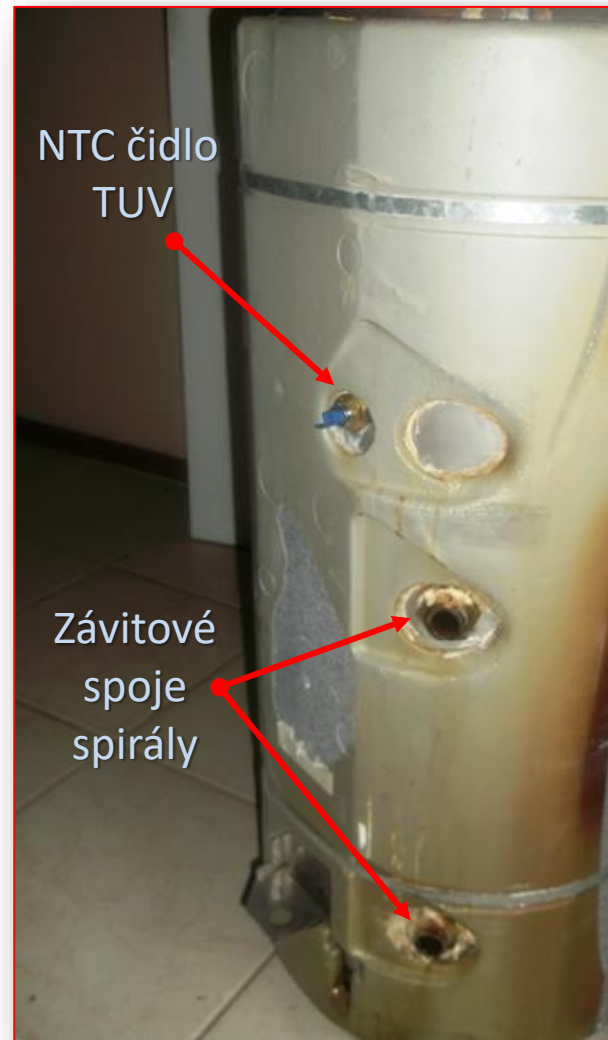
rok  
2012

- Patrné netěsnosti u závitových spojů spirály zásobníku
- Důvodem netěsností jsou nefunkční těsnění spirály – stáří těsnění je 12 let!

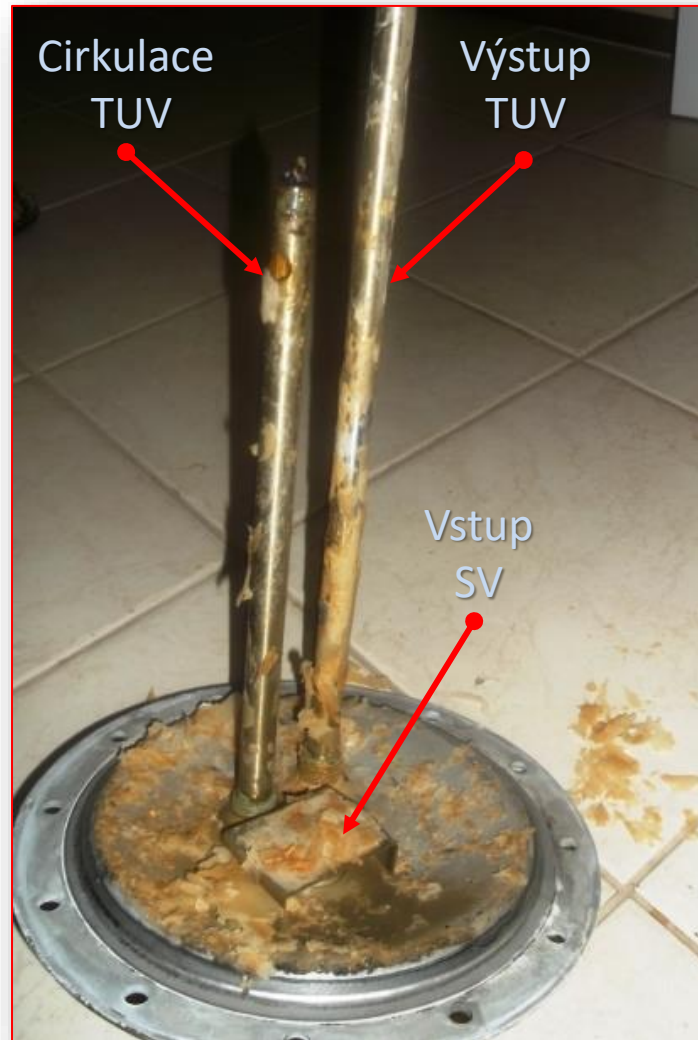
rok  
2012

- Detail spodní příruby
- Úsady na všech jejích částech

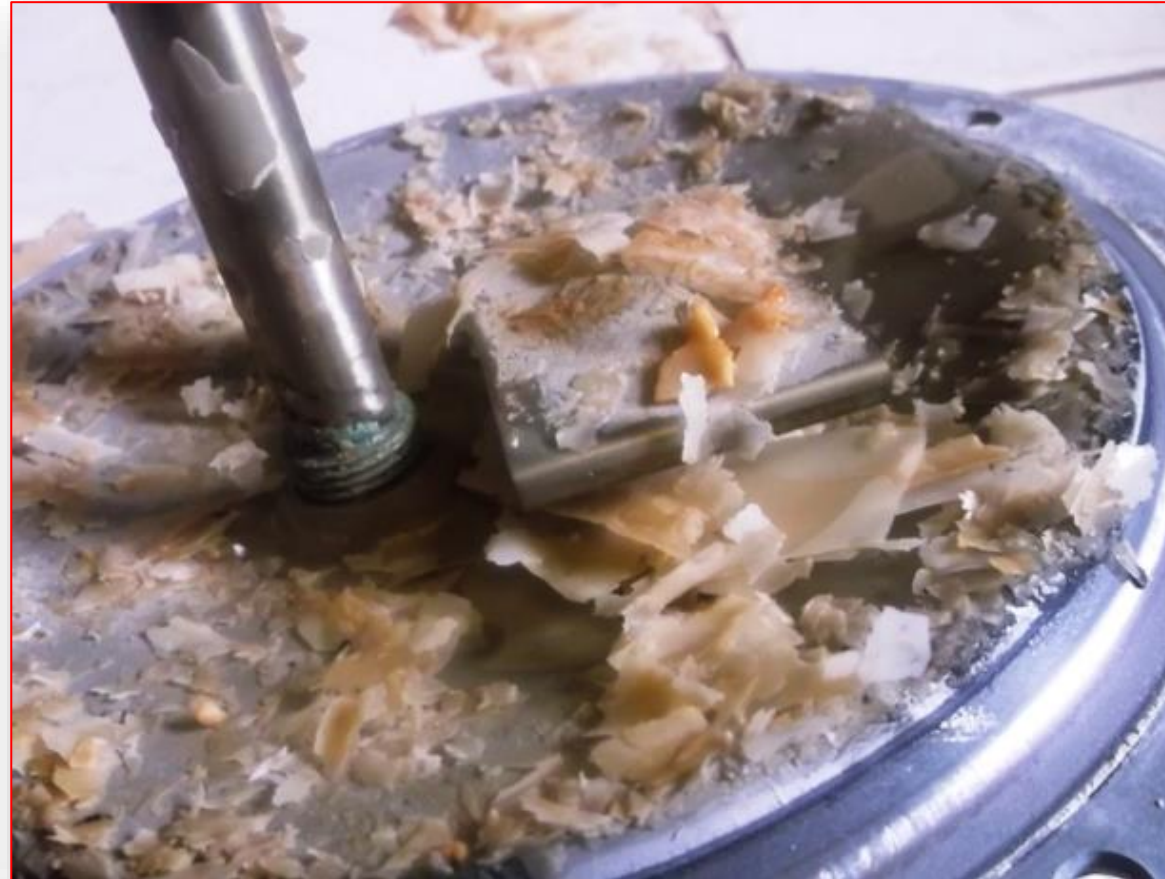
rok  
2012

- Detail spodní příruby
- I přes značné znečištění příruby je nerez ve 100% stavu

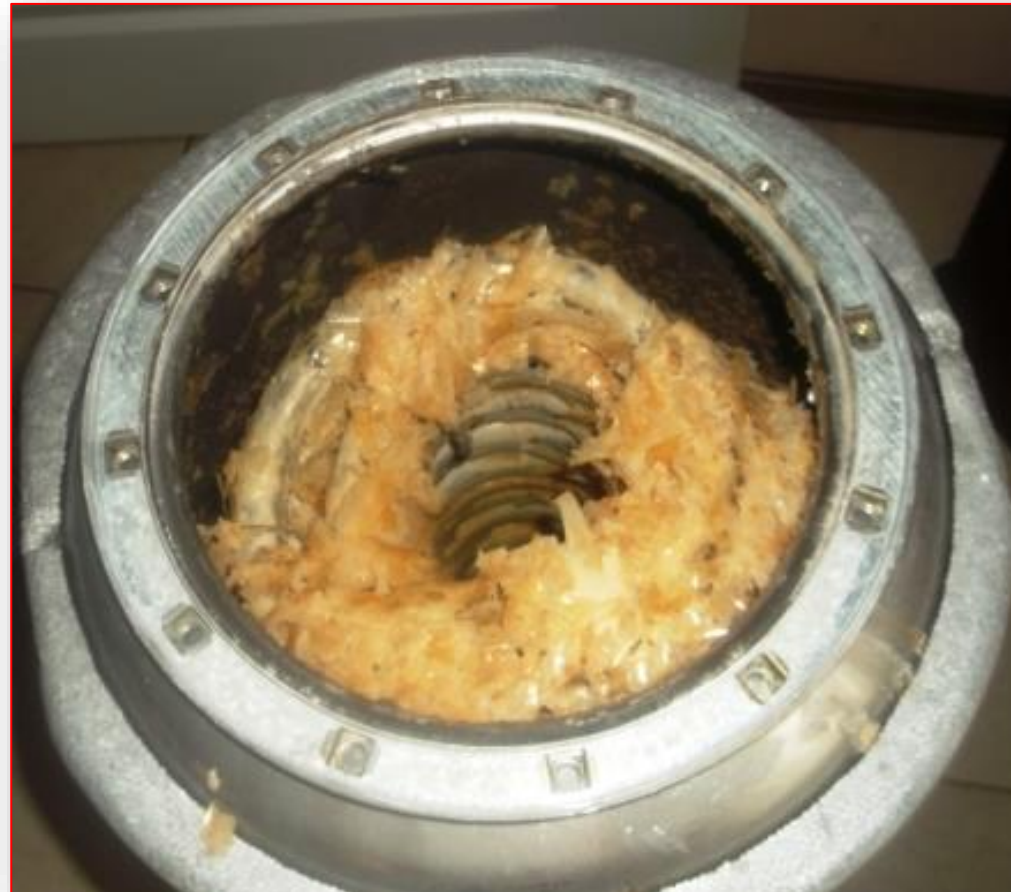
rok  
2012

- Pohled do vnitřní části zásobníku TUV
- Nerezová spirála je zcela zarostlá vodním kamenem

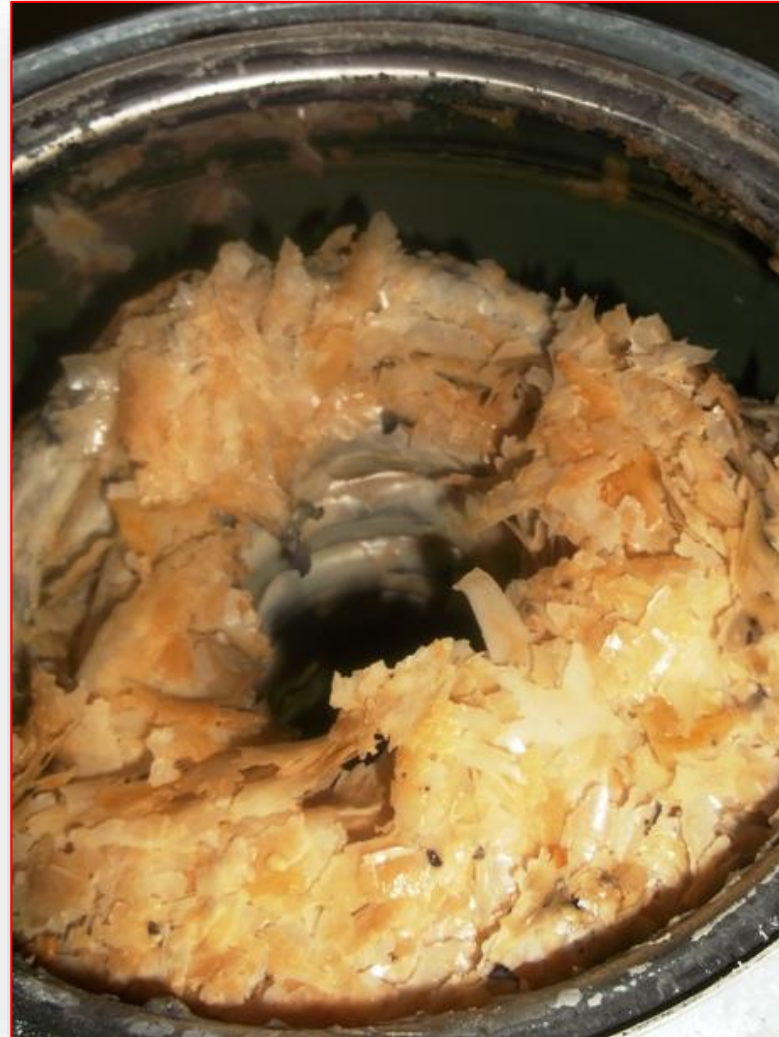
rok  
2012

- Detail úsad na spirále
- Pohled do vnitřní části zásobníku TUV

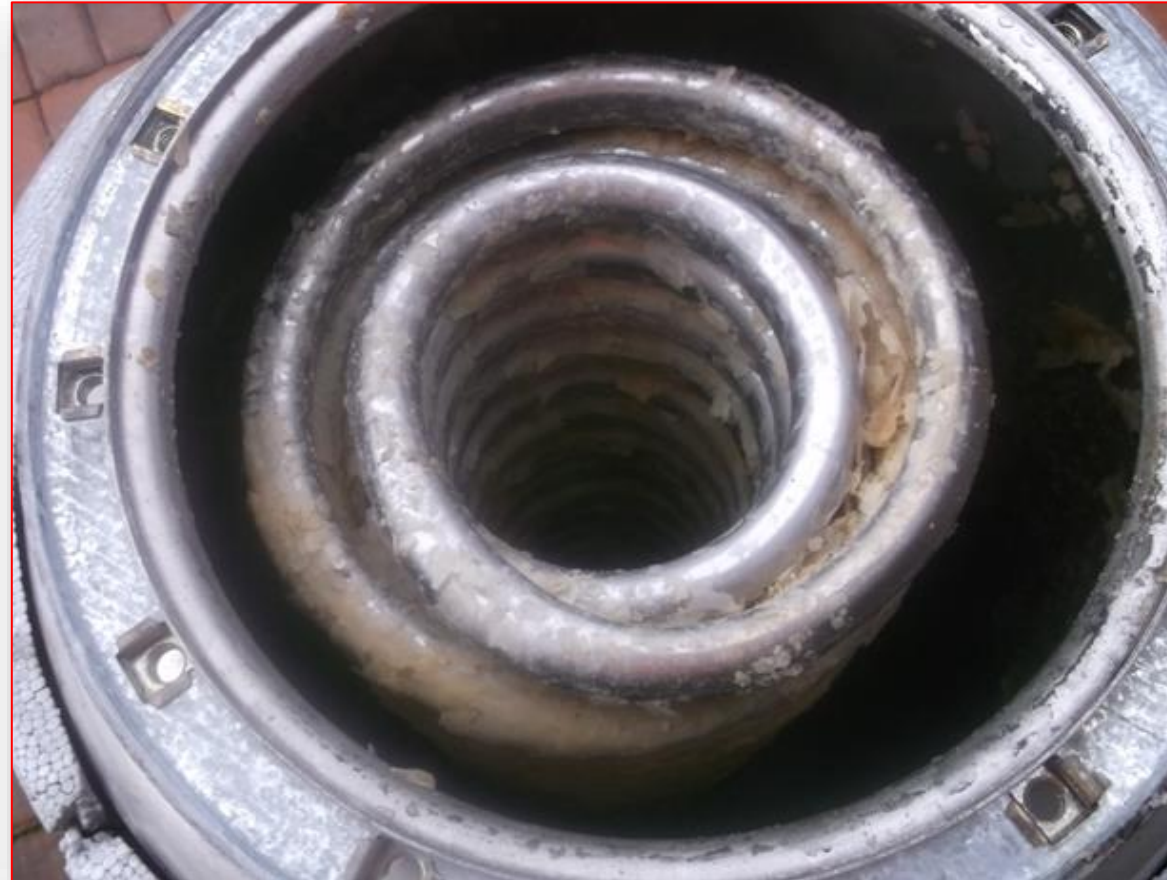
rok  
2012

- Mechanické čištění spirály a zásobníku
- Vzhledem k poškození těsnění spirály musí dojít k jejímu vysunutí

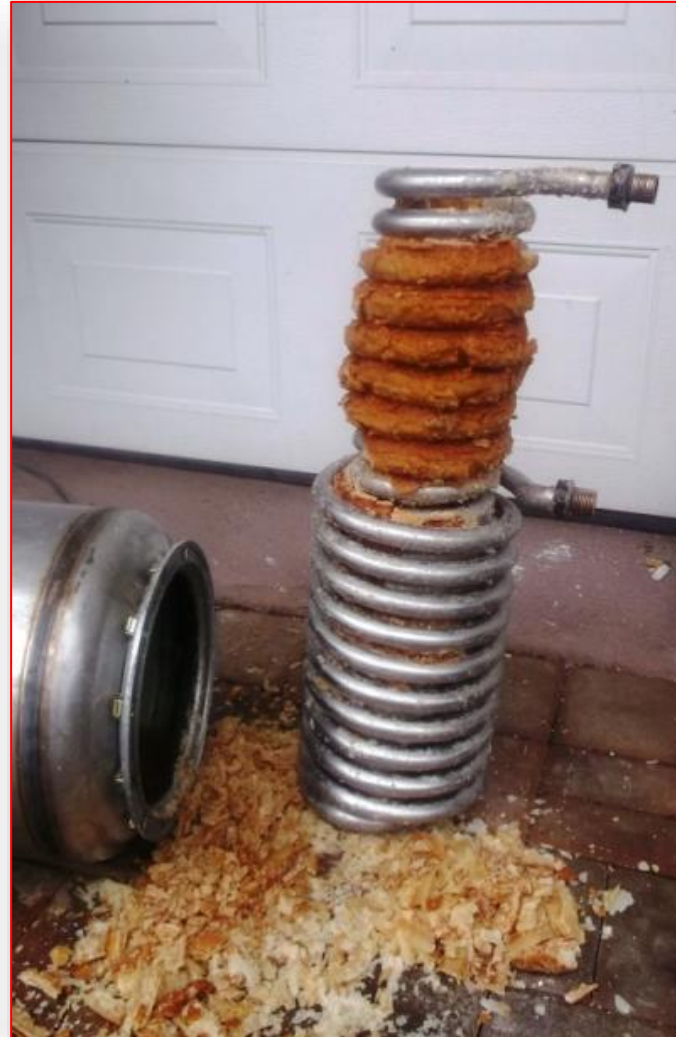
rok  
2012

- Detail úsad na spirále
- Spirála po demontáži ze zásobníku

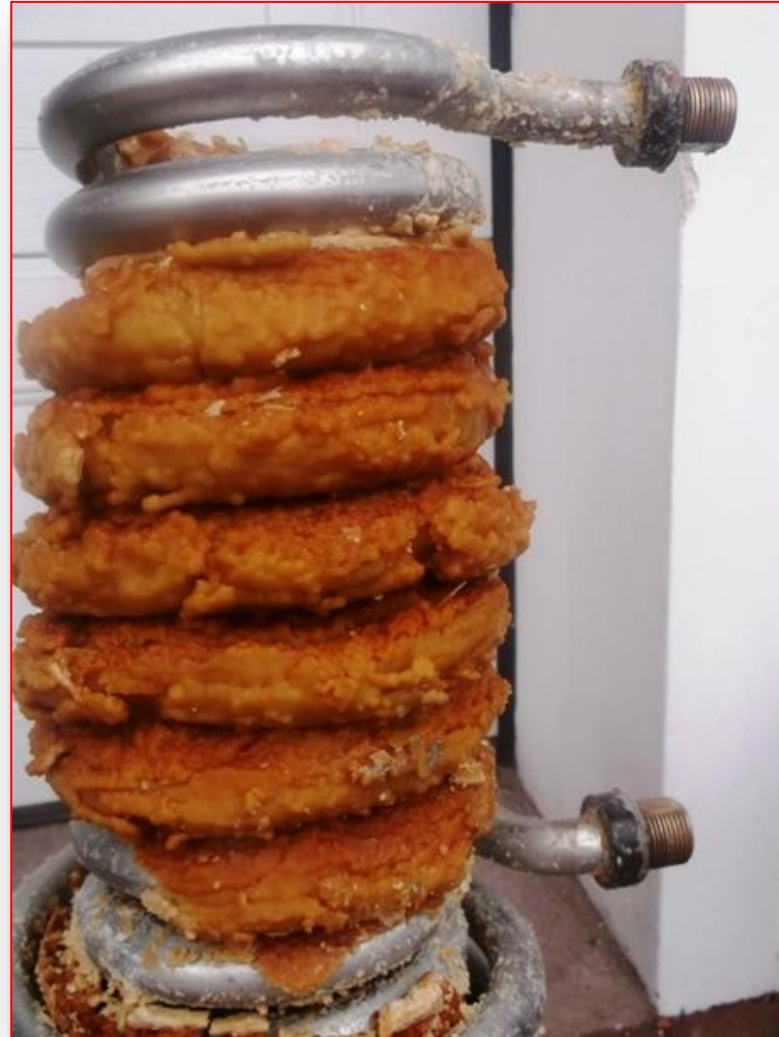
rok  
2012

- Detail úsad na spirále
- Spirála po demontáži ze zásobníku

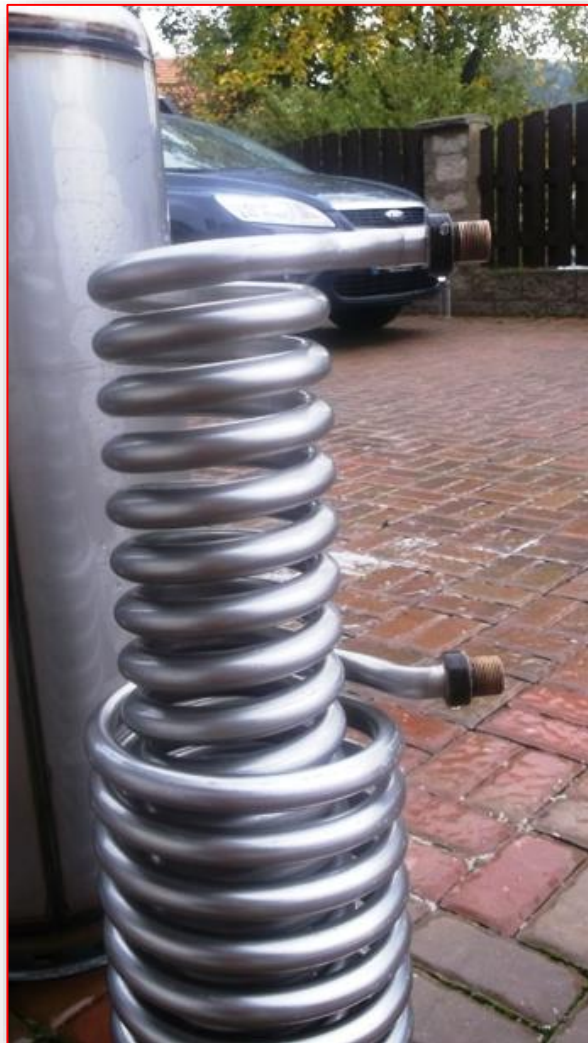
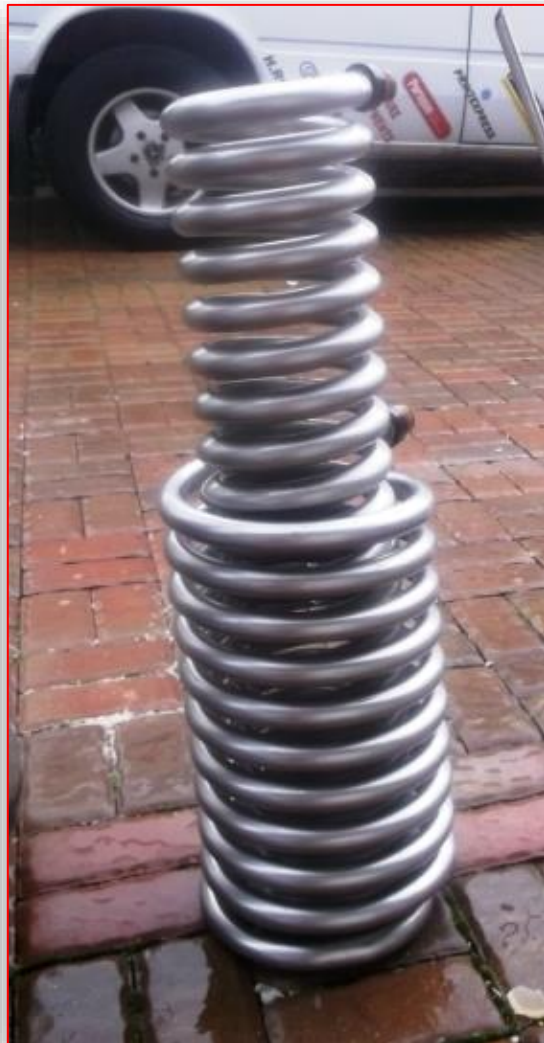
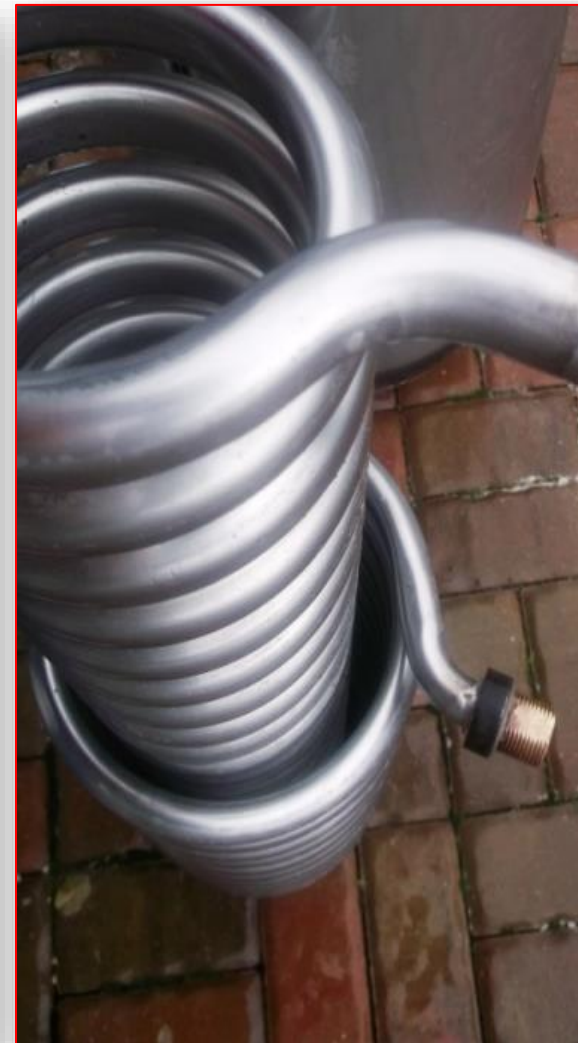
rok  
2012

- Detail spirály po vyčištění
- Po 12 letech provozu je nerezová spirála ve 100% stavu

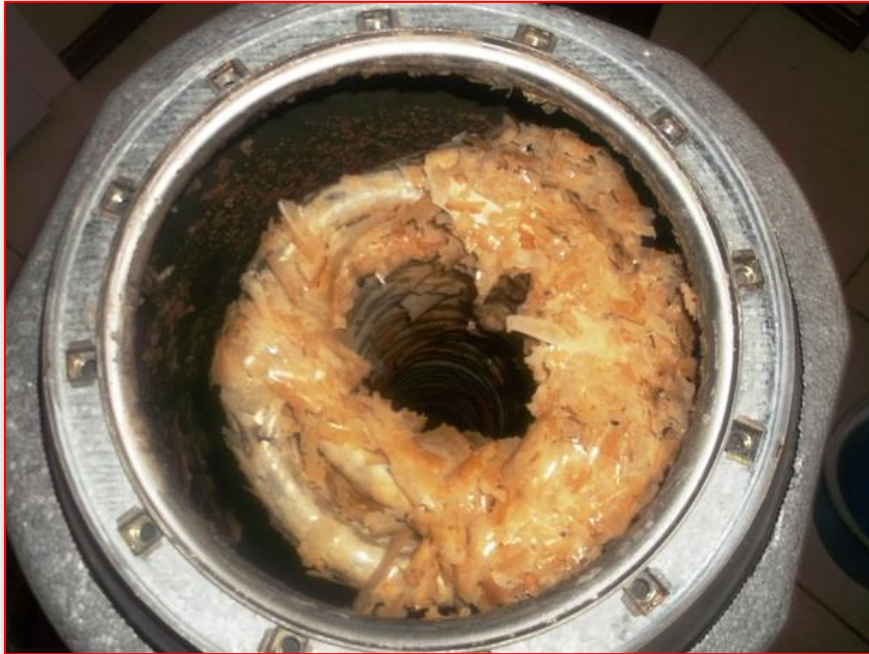
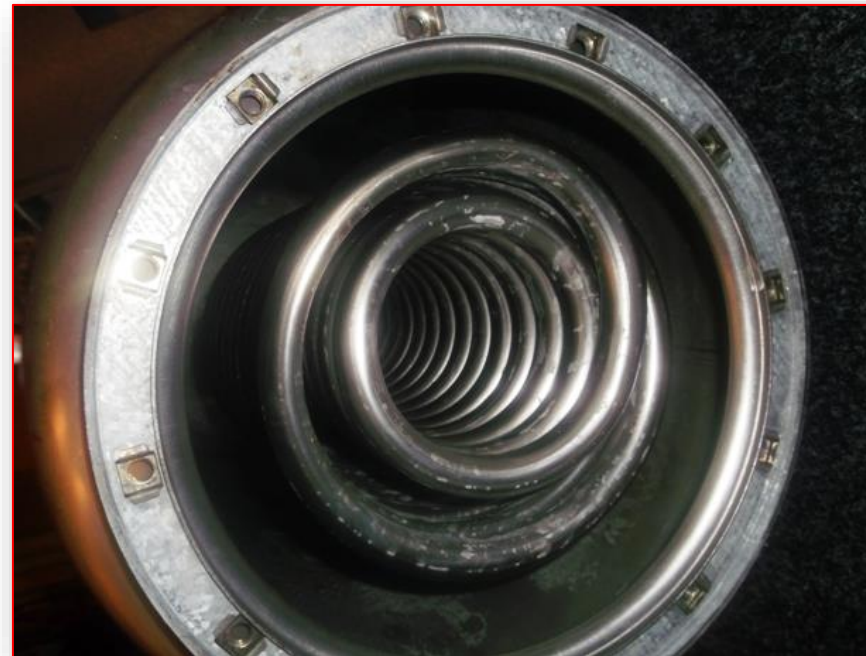
2 hodiny  
čištění

- Zásobník TUV „**před**“ a „**po**“ provedeném čištění
- Nerezový materiál zásobníku a spirály bez jakéhokoli poškození

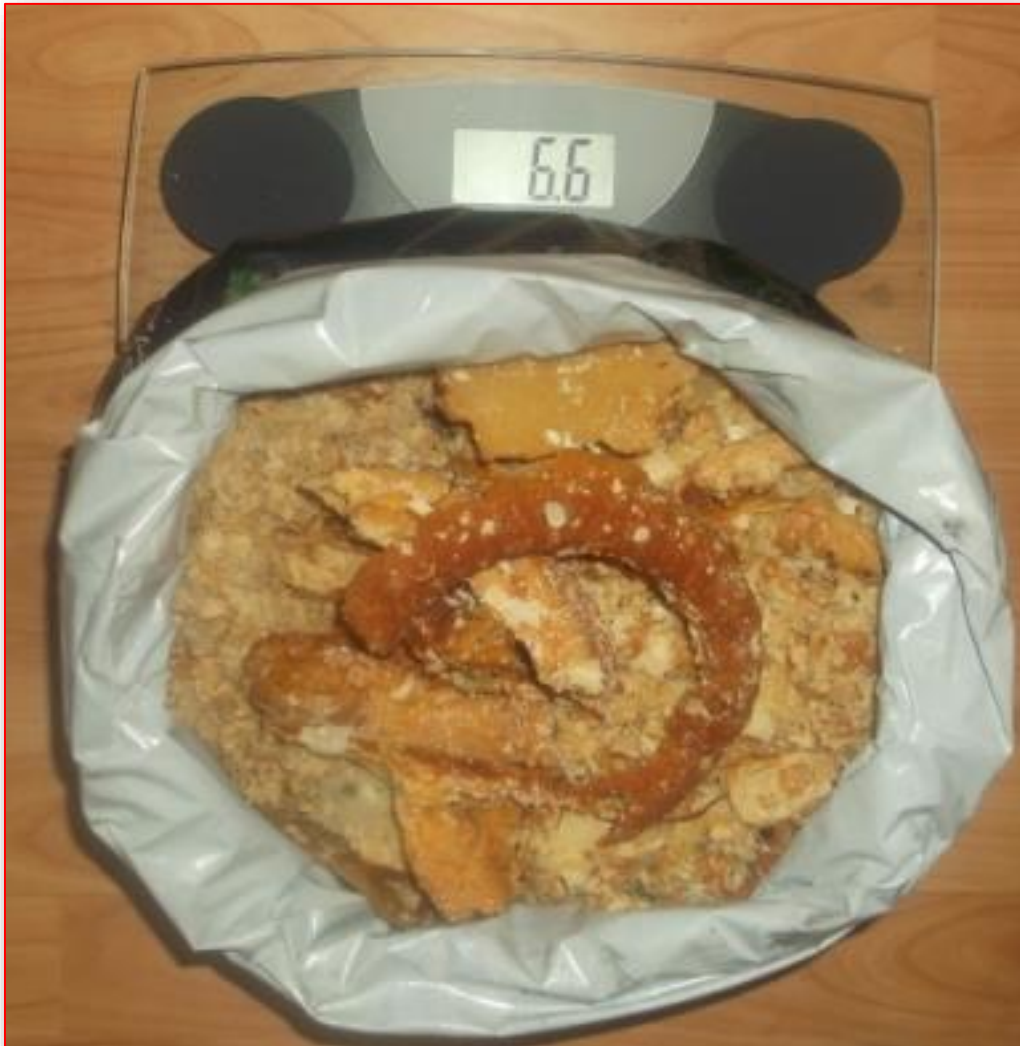
rok  
2012

- Usazeniny ze zásobníku a ze spodní příruby
- Za 7 let provozu kotle (od poslední údržby) = 6,6 kg usazenin!
