# Údržba vestavěného nerezového zásobníku TUV

# ZEUS Maior

Časosběrná prezentace údržeb vestavěného nerezového zásobníku TUV

**ZEUS 24 Maior**  
**3.012021**

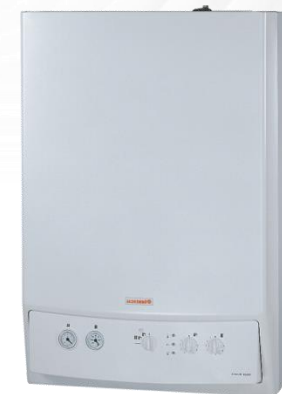
- Závěsný plynový kotel ZEUS 24 Maior
- Rozsah výkonu kotle 7 – 28 kW
- Vestavěný nerezový zásobník TUV
- Objem zásobníku 60 l
- Zásobník vyroben z nerez oceli AISI 316L
- Instalována cirkulace TUV
- Kotel napojen na vodovodní řád
- Uvedení kotle do provozu v roce 2000
- Lokalita: Praha Západ

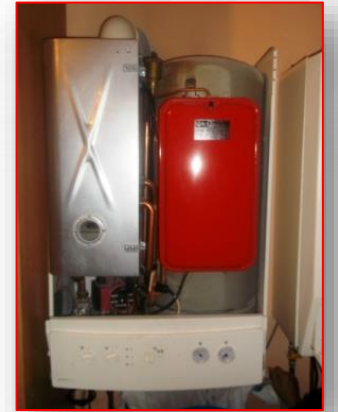
rok  
2005

- První údržba zásobníku TUV - po 5 letech provozu kotle
- Po demontáži spodní příruby - pohled do zásobníku TUV

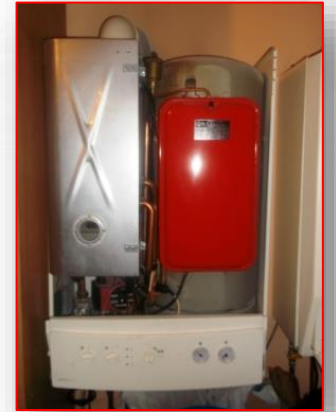
rok  
2005

- Usazeniny ze zásobníku a spodní příruby
- Za 5 let provozu kotle = 9,5 kg usazenin!

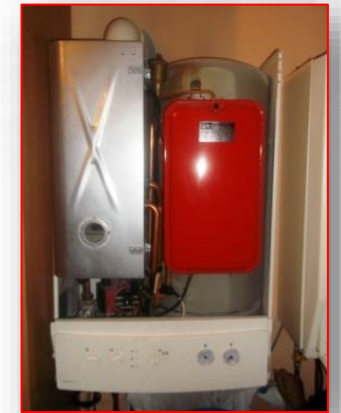
rok  
2005

- Zásobník TUV „před“ a „po“ provedeném čištění
- Nerezový materiál zásobníku a spirály bez jakéhokoli poškození

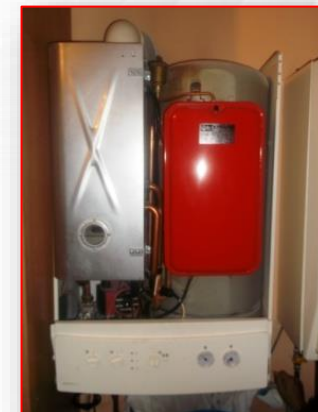
rok  
2012

- Další čištění nerezového zásobníku provedeno až po 7 letech!
- Vzhledem k velkému časovému odstupu od poslední údržby (2005), bude provedena demontáž celého zásobníku TUV

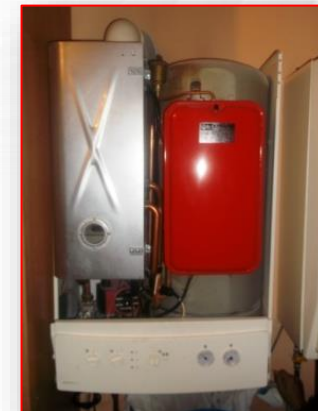
rok  
2012

- Detail spodní příruby
- Úsady na všech jejích částech

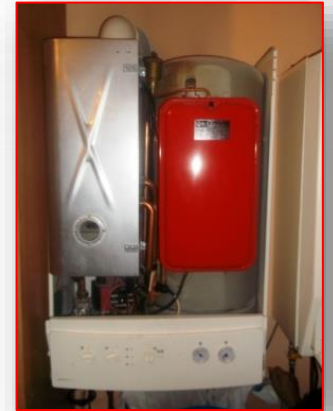
rok  
2012

- Zásobník TUV „**před**“ a „**po**“ provedeném čištění
- Nerezový materiál zásobníku a spirály bez jakéhokoli poškození
